ULTRASONİK KAYMA DALGALARI TOMOGRAFİSİ İLE BETONDA KUSUR TESPİTİ*

Defect Detection in Concrete With Ultrasonic Shear Waves Tomography

(*) Türkiye Hazır Beton Birliği tarafından düzenlenen Beton İstanbul 2017 Hazır Beton Kongresi'nde sunulmuştur.

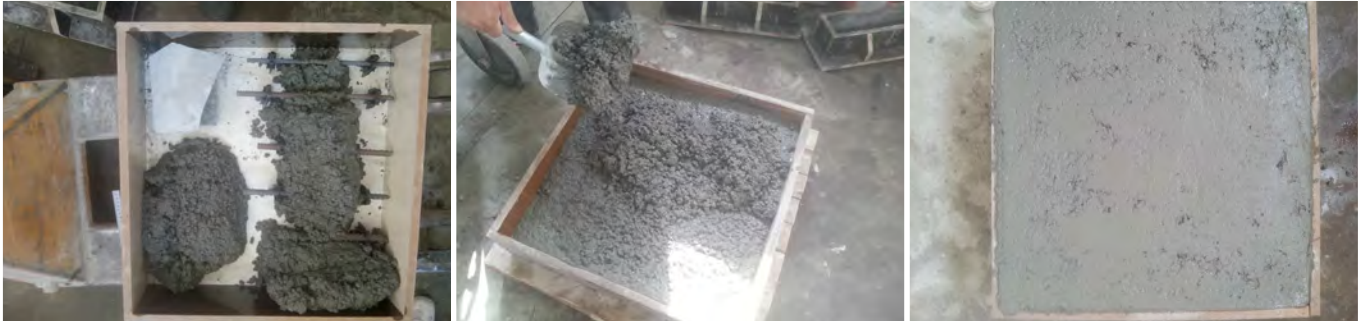
Kusur olarak doğal taş bloklar ve yerleşmemiş beton parçası ile çelik donatılar kullanılmıştır. Numunelerin içine kusur olarak yerleştirilmesi planlanan malzemeler hazırlanarak döküm öncesi kalıp içine konumları kaydedilerek yerleştirilmiştir. Üretilen betonlar 10x60x60 cm ebatlarındaki kalıplara vibrasyon masası kullanılarak yerleştirilmiştir. Toplam iki adet beton blok üretilmiştir. Yerleştirme sırasında, beton numune içerisine önceden yerleştirilmiş olan kusurların konumunun değişip değişmediği kontrol edilmiştir. Kusurların kalıp içine yerleştirilmesi ve beton numunelerin hazırlanma aşamaları Şekil 2'de gösterilmektedir.

Şekil 2: Numunelerin hazırlanması

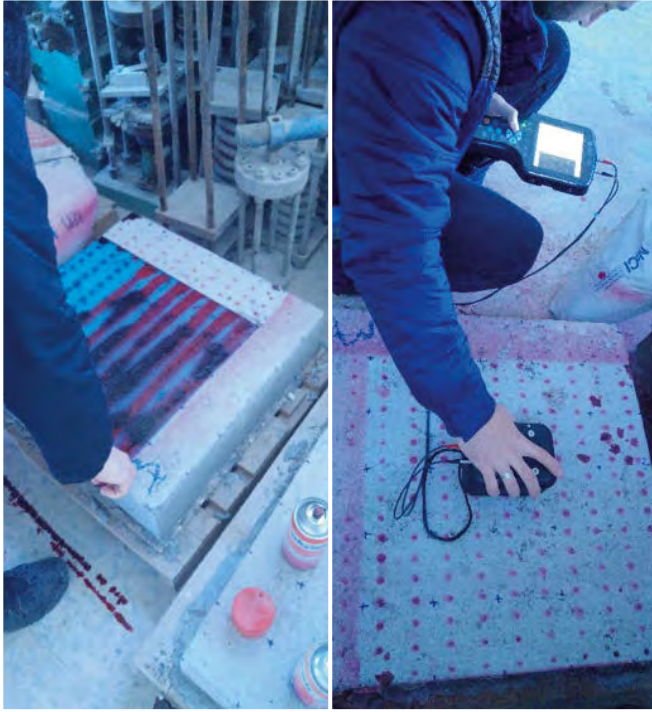
ton parçası ve çeşitli ebatlarda kesilmiş düzenli ve düzensiz doğal taş parçaları ile çatlağı temsil edecek yarıklar koyulmuştur. Üretilen numuneler, laboratuvar ortamında 28 gün süresince bekletilmiş, bu sürenin sonunda UKDT ile taramalar yapılmıştır. Beton eleman yüzeyine her bir probun temas edeceği noktalar işaretlenmiş ve tarama işlemi bölgelerin birbiri üzerine bindirilmesi ile yapılmıştır. UKDT prob noktalarının işaretlenmesi ve taramaların yapılması işlem aşamalarını gösteren resimler Şekil 3'te gösterilmektedir.

(a) Ölçüm noktalarının hazırlanması

(b) Ölçümlerin yapılması

Şekil 3: UKDT ile ölçümlerin yapılması

Beton üzerinde 10cmx10 cm'lik klavuzlar oluşturulmuş ve tüm beton yüzeyi taranarak elde edilen veriler işlenmiştir. İşlenen veriler sonucunda farklı koordinatlardan kesitler alınmış, elde edilen tomografik kesitler ile numune içerisine bilinçli olarak koyulan kusurlar eşleştirilmeye çalışılmıştır.
