# THBB AKADEMİ

## TEKNİK BÜLTEN

# YÜKSEK SICAKLIĐIN BETONA ETKİSİ

Ekim, 2022

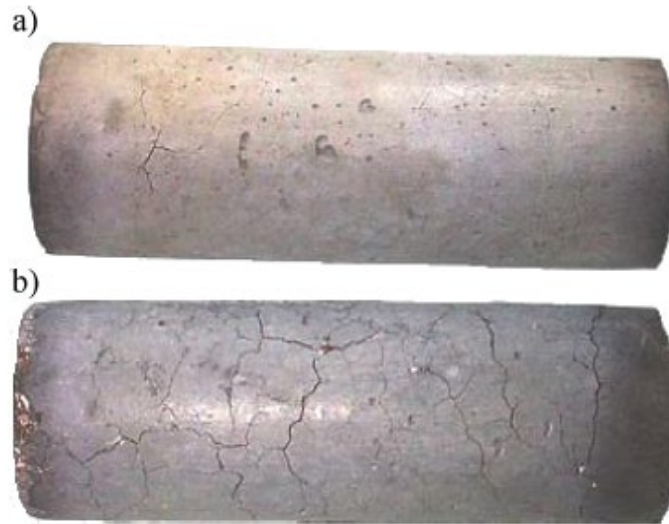
Şekil 2. 600°C'ye ısıtıldıktan sonra numunelerin yüzeyinde görünür çatlaklar  
a) Kalkerli agrega içeren beton b) Silisli-kalkerli agrega içeren beton [4]

agregaya oranla iki kat daha yüksektir. Bu gerçek, silisli agregaların daha yüksek termal genleşme katsayısı ile ilişkilendirilmektedir. Ayrıca 573°C'de meydana gelen kuvarsın faz dönüşümüne agrega hacminde önemli bir artış eşlik eder. Şekil 1'de görüldüğü üzere silisli agrega içeren betonda soğutma işlemi sonrasında önemli ölçüde daha yüksek artık gerilmenin yanı sıra daha yüksek genleşme gözlemlenmektedir. Bu da Şekil 2'de görüldüğü gibi numunelerin yüzeyinde görülen önemli sayıda çatlakların bir sonucudur [4].

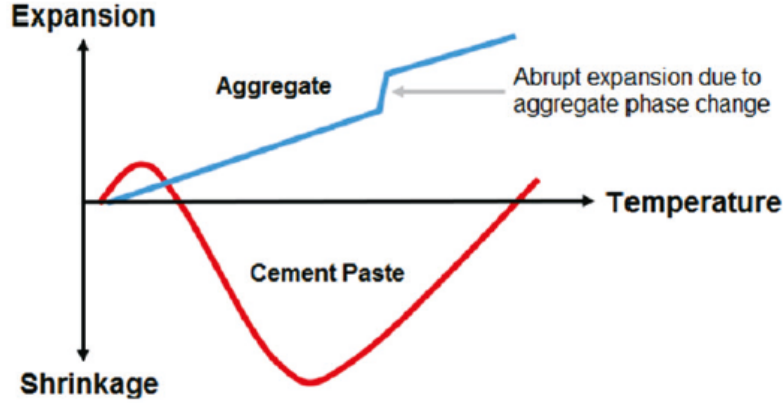
Şekil 3. Agregat ve hidrate çimento hamuru arasındaki termal uyumsuzluk [13]

Betonun ısınması, agrega ve çimento hamuru arasında farklı bir termal genişlemeye yol açar. Dehidrasyon nedeniyle, çimento hamuru ısınma sırasında yoğun bir büzülme işlemine maruz kalırken

agregalar genişler (Şekil 3). Bu, daha yüksek kırılabilirliği nedeniyle başlangıçta arayüz bölgesinde ortaya çıkan çatlaklara yol açar [4, 6, 9].

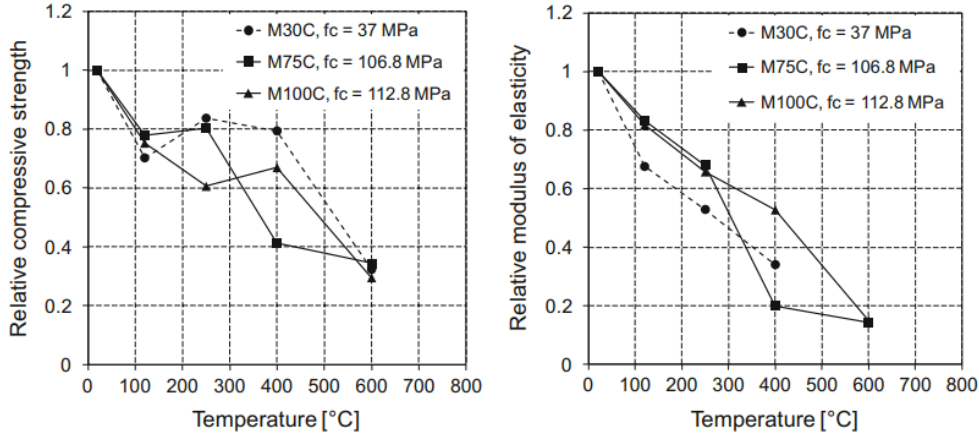
Şekil 5. Normal ve yüksek dayanımlı betonun bağıl basınç dayanımı (solda) ve elastisite modülü (sağda) [25]

Şekil 5, 6 ve 7’de literatürde yer alan yüksek sıcaklığa maruz kalan betonlarda bağıl basınç dayanımı ve elastisite modülü değişimleri görülmektedir.
