MİNERAL KATKILI LİFLİ BETONLARDA YÜKSEK SICAKLIK ETKİSİYLE OLUŞAN YÜZEY ÇATLAKLARI VE DAYANIM KAYIPLARI

Surface Cracks and Strength Reduction of Fiber Reinforced Concrete Incorporating Mineral Additives After High Temperature Exposure

² Türkiye Hazır Beton Birliği tarafından düzenlenen Beton İstanbul 2017 Hazır Beton Kongresi'nde sunulmuştur.

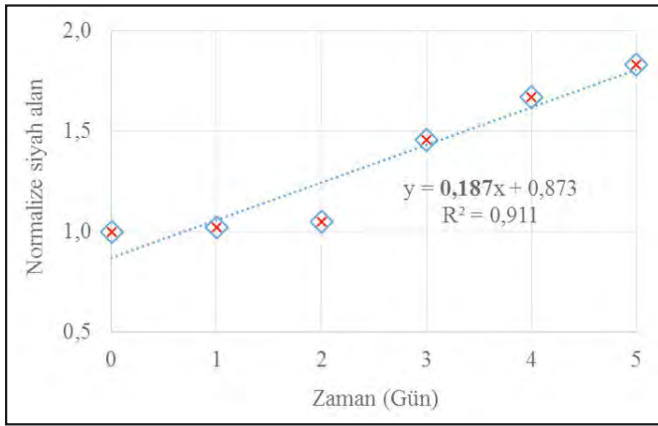
Şekil 3. PÇP grubu betonda SPA sonucu

Parça atma gözlemlenen gruplar hariç her beton grubundan ısıtma sonrasında hava kürüne tabi tutulan bir numunede inceleme yapılmıştır. Numunenin ısıtılan yüzeyi 24 saat arayla fotoğraflanarak yüzeydeki çatlakların büyümesi ve yeni çatlakların oluşumları takip edilmiştir. Fotoğraf çekimi için 18 MP DSLR kamera ve 100 mm makro lens kullanılmıştır. Şekil 2’de görüldüğü gibi çekilen bu fotoğraflar ImageJ programı kullanılarak çatlaklar, yüzeydeki kavlamalar ve boşluklar siyah olacak şekilde siyah beyaz görüntülere dönüştürülmüştür. Her görüntü için mevcut siyah piksellerin alanları hesaplanmıştır. Daha sonra aynı seride peş peşe çekilen fotoğraflardaki siyah alanlar ilk görüntüdeki siyah alana bölünerek normalize edilmiştir. Normalize edilen bu değerlerin zamanla değişim grafikleri üzerine eğilim çizgileri eklenmiştir. Elde edilen doğruların eğimleri karşılaştırılarak farklı malzemeler ve liflerle üretilmiş serilerin yaklaşık bozulma hızları karşılaştırılmıştır. Örnek olarak Şekil 3’te verilen PÇP grubuna ait numunenin SPA - zaman eğrisinin eğimi 0,187 olarak bulunmuştur. Parça atma olgusu gözlemlenen seriler hariç her seri için verilen örnekteki gibi hesaplanan bu oranların hava kürü uygulanan betonlarda dayanım kayıpları ile ilişkileri incelenmiştir.

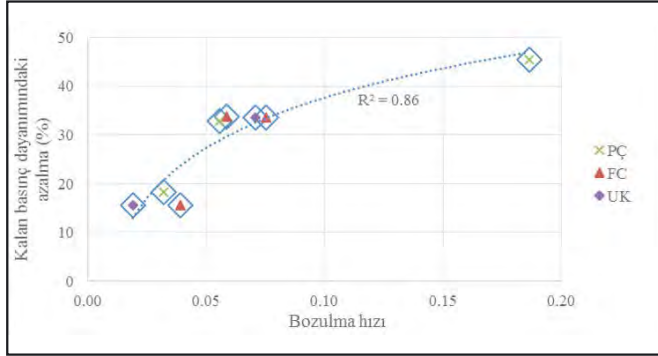
Şekil 5. Kalan basınç dayanımındaki azalma ve bozulma hızı arasındaki ilişki

lan yüzeylerinde oluşan çatlaklar bozulma sürecinin izlenmesi amacı ile fotoğraflarla görüntülenerek kaydedilmiştir. Bu kayıtlar çatlak ve boşluklar siyah olacak şekilde siyah beyaz tona dönüştürülmüş ve numunelerdeki çatlak gelişimiyle birlikte artan siyah alan hesaplanmıştır. Fotoğrafı çekilen her numuneye hava kürü tamamlandıktan sonra basınç deneyi uygulanmış ve kalan basınç dayanımları hesaplanmıştır. Tablo 7'de gösterildiği üzere numunelerin hava kürü sonrası kalan basınç dayanımları, daha önce hesaplanan soğuma sonrası grup dayanımı ile oranlanmıştır. Buna göre hava kürü sırasında azalan dayanımlar hesaplanan bozulma hızı ile kıyaslandığında Şekil 5'te verilen grafik elde edilmiştir. Grafik incelendiğinde dayanımlardaki azalmaların yüzeyde oluşan çatlak yoğunluğu ile %85'in üzerinde tanımlanabildiği görülmektedir. Bu oran gelişmiş fotoğrafı yöntemleri ve bu analize yönelik özel bir yazılım ile daha sonraki çalışmalarda belirgin bir şekilde artırılabilir.
