Teknoloji beton dökümünü hızlandırmaya yardımcı oluyor

Sert Çekirdekli Bakteri

Dökülme yapan zemin vakası ve diğer gizemli beton hikâyeleri

Grafen içerikli asma kat projesi

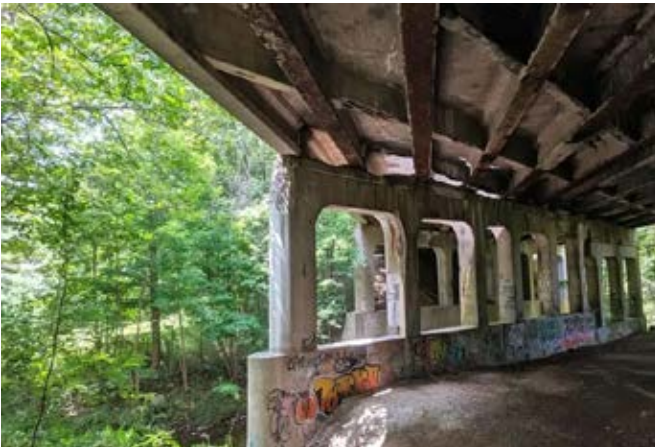
Karayolu İdaresi'ne göre, bu köprünün altında beton hasarı belirtileri görülüyor. ABD'deki diğer binlerce köprünün önemli bakım, rehabilitasyon veya değiştirilme ihtiyacı var.

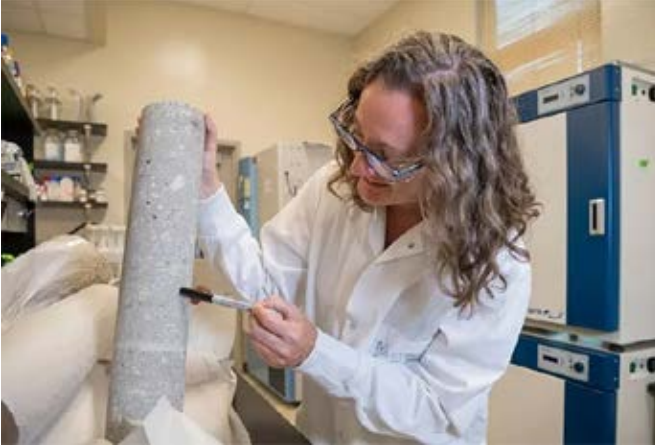
Delaware Üniversitesinden mikrobiyolog Julie Maresca, betonda yaşayan bakteri topluluklarını incelemek için kullanılan beton numunelerden biri ile.

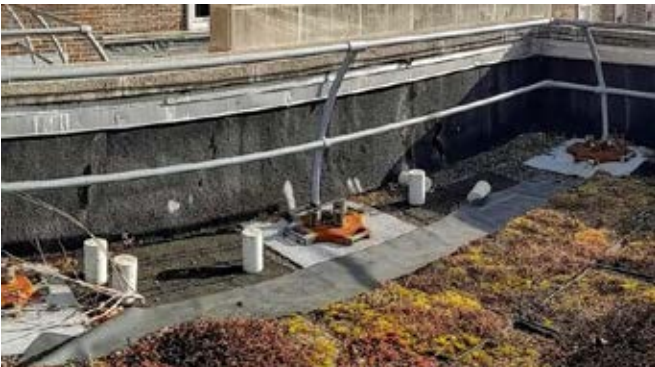
Zaman ve sıcaklık değişikliklerinin içerindeki bakteri topluluklarını nasıl etkileyeceğini görmek için Delaware Üniversitesi Spencer Laboratuvarının çatısına kırk beton silindir yerleştirildi. Periyodik olarak DNA örnekleri alındı ve bu örnekler daha sonra dizilendi ve analiz edildi.

Bu beton temelli bakteri topluluklarını incelemek için Maresca'nın öğrencileri, her biri yaklaşık bir litrelik şişe boyutunda olan 40 silindire beton numuneler döktüler. Araştırma kapsamında iki çeşit karışım kullanıldı. Bazı silindirler, yalnızca alkali-silika reaksiyonlarından bozunmaya eğilimli standart beton karışımları içeriyordu. Bazıları bu tür reaksiyonları azaltmak için uçucu kül içeren karışımlar ile dolduruldu. Kontrol numuneleri sterilize edilmiş cam boncuklarla yapıldı ve araştırmacıların laboratuvara ne kadar kontamine edici DNA geldiğini görmelerini sağladı.

Silindirler, UD'nin Spencer Laboratuvarının çatısına yerleştirildi. DNA örnekleri, iki yıllık bir süre boyunca yaklaşık altı haftada bir toplandı. Sonrasında DNA dizilendi ve analiz edildi.

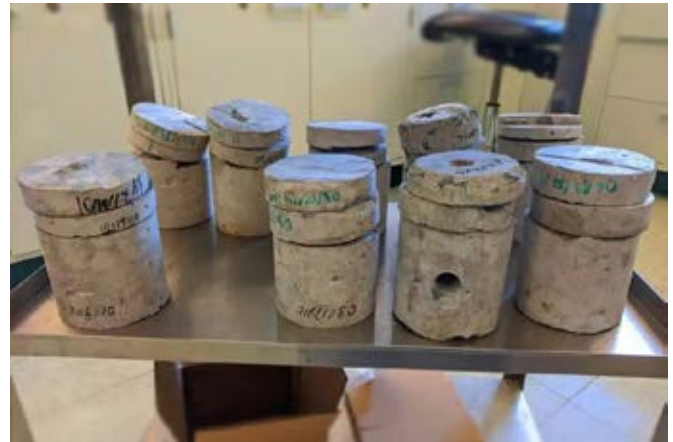
Öğrenciler, iki yıl boyunca dış elementlere maruz kalmış beton silindirlerden DNA örnekleri aldılar.

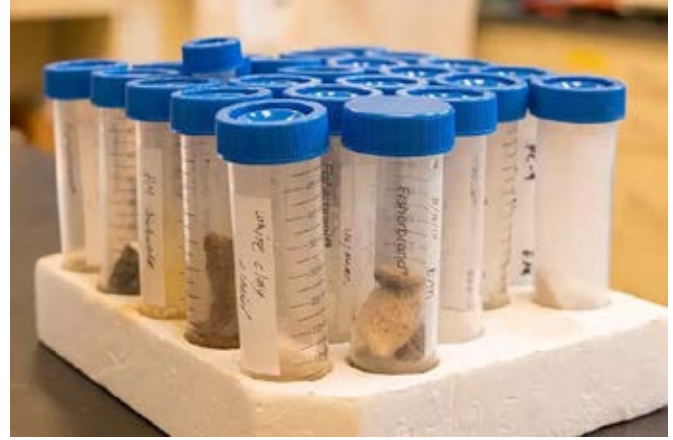
Beton silindirlerden kopan parçalar, iç koşulların analizine izin verdi.

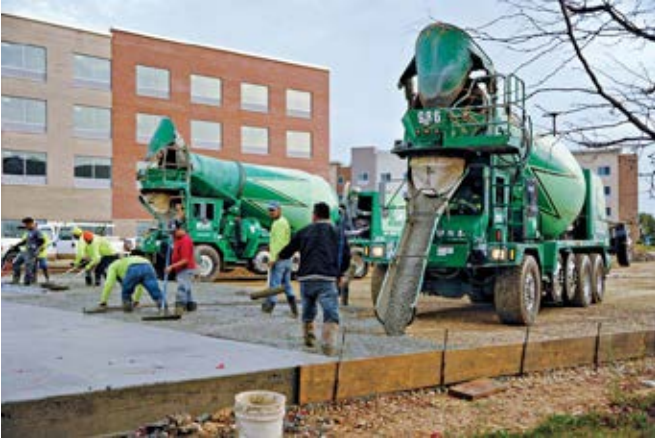
Yeni dökülen beton, işçiler malzemeyi düzleştirip yüzeyini tekstüre ettikçe şekillenir.

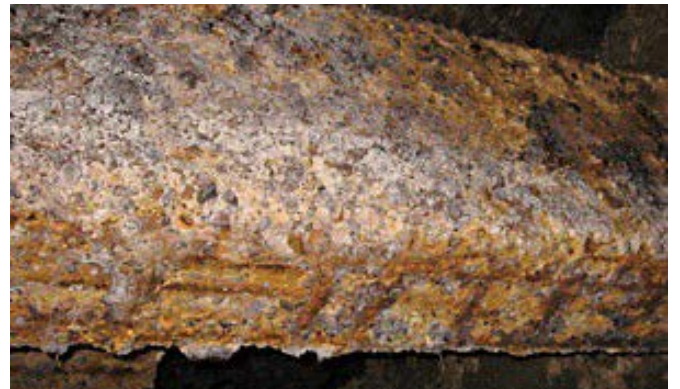
Biyojenik bir süreçten kaynaklanan sülfürik asit, Indiana'daki bu kanalizasyon tankını ciddi şekilde aşındırdı. Asit, metalle güçlendirilmiş büyük bir destek kirişinde (üstte) betonu eritti ve çimento ile reaksiyona girerek onun zayıflamasına ve renginin solmasına neden oldu. (mikrografın sol alt kısmında turuncu kısım).

Columbus, Ohio'daki Beton Araştırma ve Test Başkanı Nick Scaglione, tanktan alınan beton karot numunelerini incelemek için mikroskopi ve diğer yöntemleri kullandı. Bu numunelerdeki çimento hamurunun renginin solmuş, ciddi şekilde aşınmış ve düşük dayanımlı olduğunu belirtti. Betonun bir kısmı da çatlamış ve aşınarak demir donatılarını açığa çıkarmıştı.

ancak hasar, doğrudan kanalizasyona maruz kalan yüzeye yakın alanla sınırlıydı. Scaglione'nin analizleri, beton karotlarının aşınmış bölgeler ile yüzeyin hemen altında etkilenmemiş bölgeler arasında ani geçişler sergilediğini gösterdi. Betonun basınç dayanımını ve yük taşıma kapasitesini değerlendirmek için yaptığı testler, geniş ve belirgin korozyona rağmen alttaki betonun yapısal olarak sağlam kaldığını gösterdi.

Kimyasal saldırının nispeten sınırlı olduğunu belirten Scaglione, yüzeyin altındaki betonun hala iyi durumda olduğunu, bunun da belediyenin hasarlı bölgeyi taze malzeme ile değiştirerek yapıyı onarmasına olanak sağladığını anlattı.

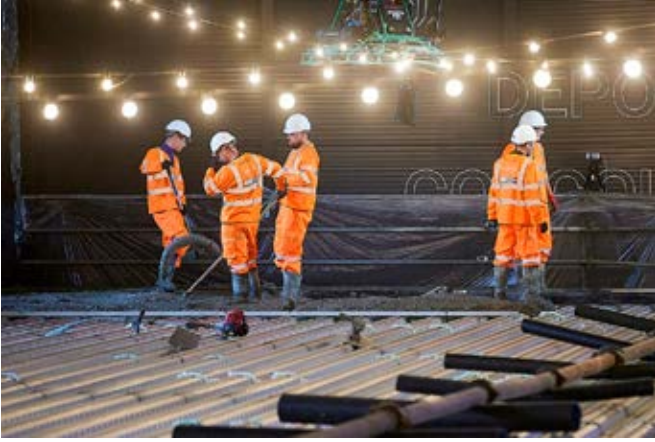
Manchester'daki Mayfield rejenerasyon projesi, asma kat döşemesi için grafenle güçlendirilmiş beton kullanıyor.

Concretene adı verilen özel betonun içerdiği az miktardaki grafen, mekanik performansı %30 arttırmak ve çelik ihtiyacını azaltarak asma döşemenin ağırlığını azaltmak için oldukça yeterli.

Böylece, mikroskobik ölçekte daha iyi bağlanmaya yol açar ve son ürün daha dayanıklı, güçlü ve korozyona karşı dirençli hâle gelir. Ayrıca olgunluk süresini 28 günden yalnızca 12 saate indirir.

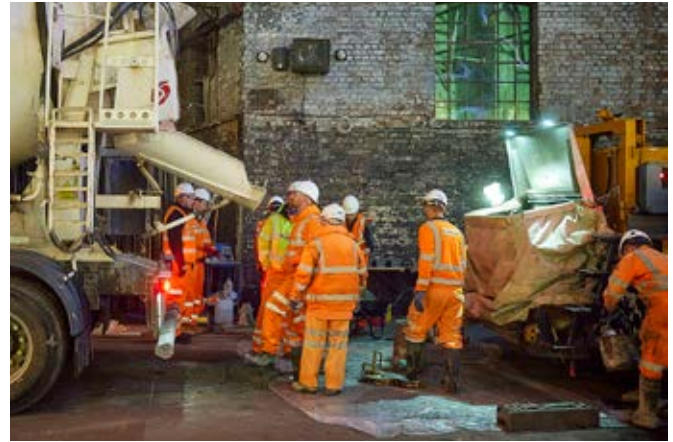
Manchester's Mayfield regeneration scheme is using graphene-enhanced concrete for a mezzanine floor slab.

The special concrete, called Concretene, contains small quantities of graphene, but enough to improve its mechanical performance by 30%, reducing the need so much steel reinforcement and thus reducing the weight of the suspended slab.

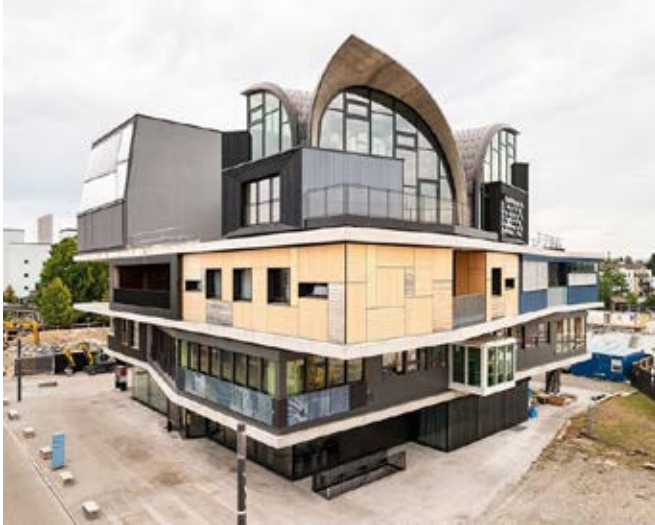
HiLo birimi de dâhil olmak üzere NEST binasının gündüz dış görünümü

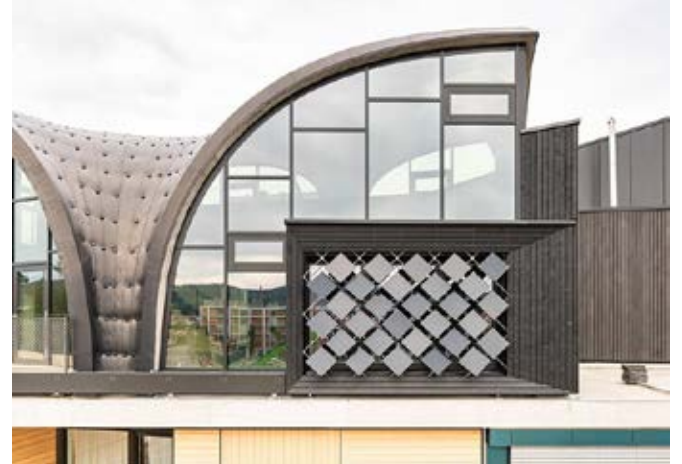
NEST ünitesi HiLo'nun güneyden dış görünümü

Çatı formu, yük taşıma kapasitesini, beton yapıyla birleşen kendine özgü kavisli geometrisinden alır. Yapı bir beton kaburga ve çelik ankraj ızgarası ile birbirine bağlanan iki ince betonarme katmandan oluşur. Büyük miktarda kalıp malzemesinden tasarruf etmek için, üzerine betonun püskürtüldüğü ince bir zarla kaplanmış ve gerilmiş bir kablo ağından oluşan esnek bir kalıp kullanılarak yapılmıştır.

Araştırmacılar asma katlar için yapının kendisinde mümkün olduğunca az malzeme kullandılar. Düz bir plaka yerine kaburga ile sertleştirilmiş bir fönüküler kabuk kullanan yapının sistemi, betonarme içindeki geleneksel döşeme plakalarından %70 daha az malzeme kullanmaktadır. Buna ek olarak, dijital üretim yöntemleri havalandırma, soğutma ve düşük sıcaklıklı ısıtma sistemlerinin zemin yapısına entegrasyonunu gerçekleştirerek malzeme ve hacimde daha da büyük bir azalma sağlandı.
