# Panteon: Hâlâ Dünyanın En Büyük Donatısız Beton Kubbesi

# Birleşik Krallık'taki Kalıcı Beton Bariyer Sistemi

# Betonda Çatlak İyileşmesi Analizinde Su Geçirimsizliği Testi

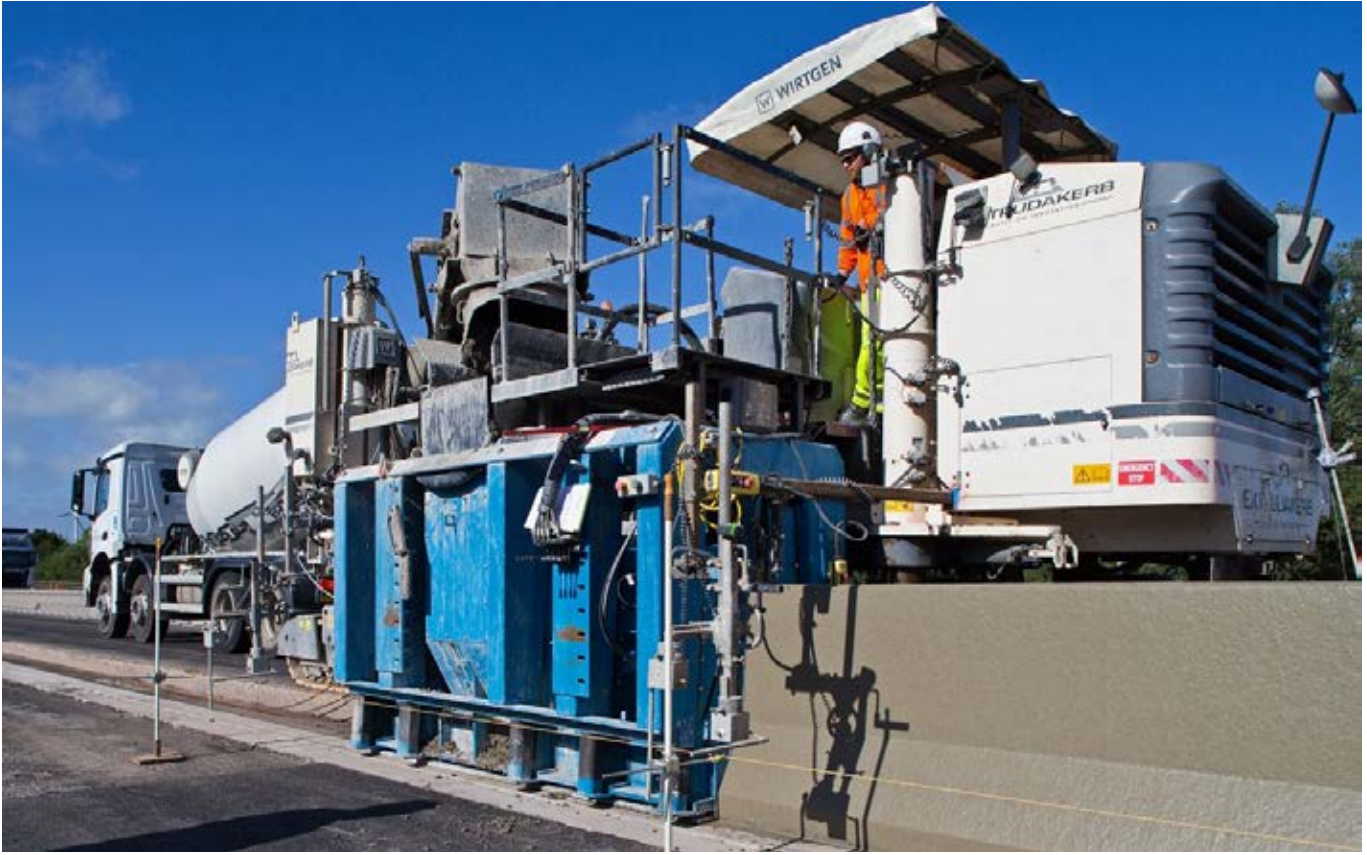
Wirtgen SP 25i esnek kayar kalıplı finişer, gömme ve ofset asfaltlama uygulamaları için tasarlanmıştır. İngiltere merkezli beton müteahhidi Extrudakerb, Extrudakerb Beton Bariyer sisteminin yerleştirilmesinde bunu kullanıyor.

*The Wirtgen SP 25i flexible slipform paver was designed for inset and offset paving applications. U.K.-based concrete contractor Extrudakerb utilizes it and GCP's Verifi in the placement of its Extrudakerb Concrete Barrier system.*

Extrudakerb, bir Wirtgen SP25i kayar kalıplı beton finişer kullanarak bugüne kadar İngiltere yol yapım altyapısına 75.000 m'den fazla yer döşedi ve 2022 sonuna kadar 100.000 m olması planlanıyor.

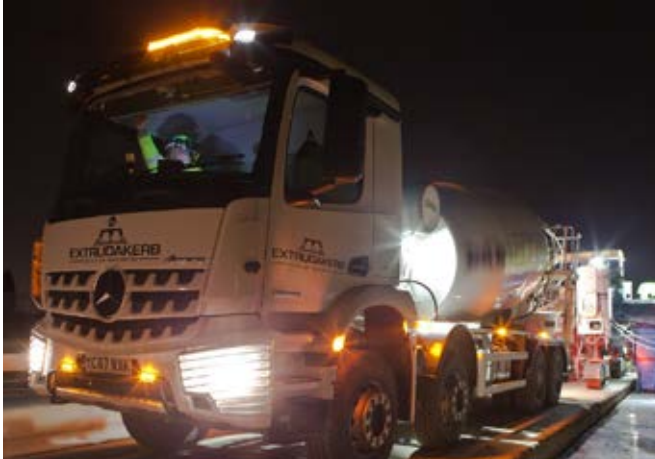
*Extrudakerb Beton Bariyer sistemi, proje gereksinimlerine ve bitişik çalışmalara uyacak şekilde gömme veya yekpare olarak kurulabilir.*

Jersey bariyeri gibi, bir ECB sisteminin kurulumu müşteri gereksinimlerine bağlıdır. Yüzeye monte edilebilir, teknik şema gereksinimlerine uyacak şekilde gömülebilir veya tek parça olarak dökülebilir.

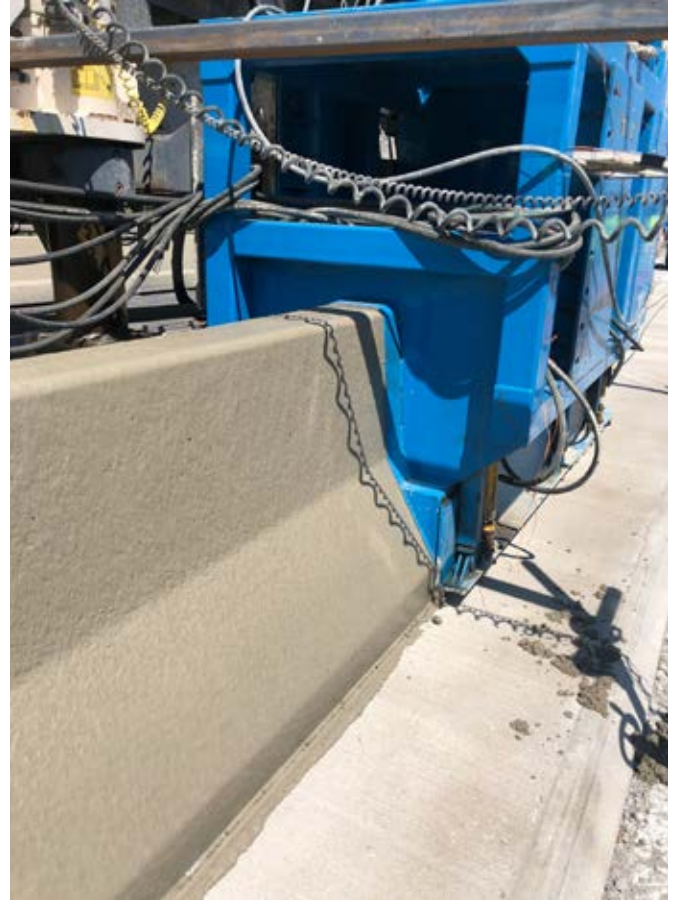
*Wirtgen SP 25i, standart yüksekliklerde veya standart genişliklerde büyük ofset beton profilleri dökme kapasitesine sahiptir. Ofset kalıplar sol veya sağ tarafa monte edilebilir.*

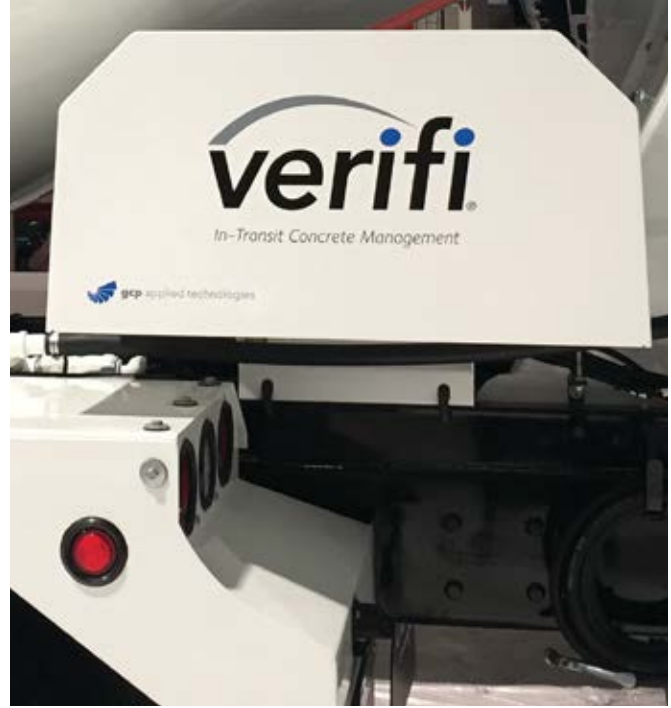
VERIFI beton yönetim sistemi, sipariş edilen çökmeyi elde etmek ve sürdürmek için önceden belirlenmiş sınırlar dâhilinde otomatik olarak su ve katkı maddesi ekler. Sistem, taşıma sırasında beton özelliklerini izlemek, ölçmek ve yönetmek için beton mikser kamyonlarına takılan sensörleri kullanarak hazır beton tesisinden şantiyeye geçiş sırasında otomatik süreç izleme ve kontrol sağlar.

VERIFI, kamyon içi sensörleri, dozlama ekipmanını ve veri zekâsını birbirine bağlayan bulut tabanlı otomatik bir sistem kullanır. Sensörler, gerektiğinde su ve/veya katkı eklemek için gerçek zamanlı olarak veri toplar. Yükleniciler, sisteme erişmek için çevrim içi bir portal (akıllı telefon, tablet, dizüstü bilgisayar veya masaüstü bilgisayar) kullanabilir.

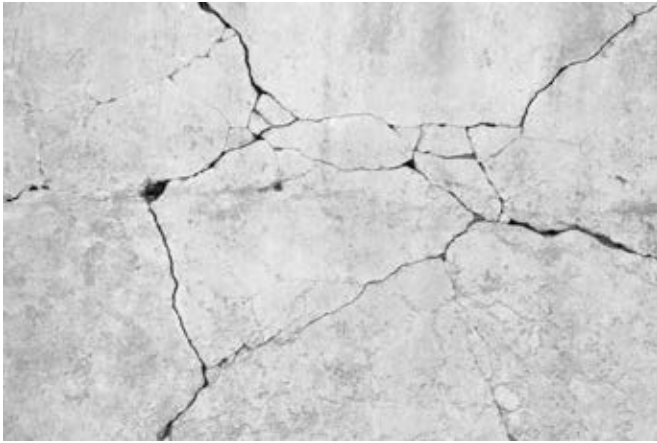
*Su geçirimsizliği testi ile çatlamış betonun kendi kendini iyileştirme kapasitesinin nicel değerlendirmesi*

Çoğunlukla, su geçirimsizlik testi (SGT) ile elde edilen sızdırmazlık oranı (SO), çatlak davranışlarının betonun iyileştirme etkinliği üzerindeki etkisini objektif olarak incelemek için bir gösterge olarak kabul edilmektedir.
