# Betonun Dürabilitesi \* (Dayanıklılık, Kalıcılık)

Bülent Baradan<sup>1</sup>

Serdar Aydın<sup>2</sup>

\* Beton 2013 Hazır Beton Kongresi'nde sunulmuştur.

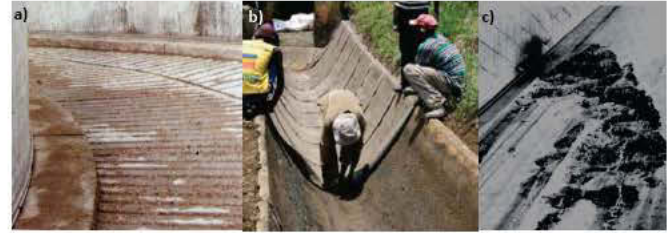
**Şekil 2.** Aşınma, Erozyon ve Kaviteasyon hasarları  
a) Otoyol rampasında aşınma b) Erozyona uğramış kanal  
c) Baraj dolusavağında kaviteasyon

Abrasif aşınma beton yüzeylerin (döşeme, zemin betonu, basamak, yol betonu, vb.) kuru sürtünme etkisi ile zamanla artan kütle kaybıdır. Aşındırıcı etki; yaya trafiğinden, araç tekerleklerinden, iş makinesi paletlerinden veya ağır cisimlerin sürüklenmesi gibi etkenlerden kaynaklanır. Şekil 2a'da bir otoyol rampasındaki aşınma görülmektedir. Erozyon ise içinde askı halinde parçacıklar bulunan sıvıların özellikle yüksek hızlarda beton yüzeyini çizerek yine abrasif yolla aşındırmasıdır. Bu olaya daha çok su yapılarında ve beton borularda rastlanır [12]. Şekil 2b'de Swaziland'da aşırı dercede zarar görmüş bir kanal yapısının üzerine kaplama uygulanarak tamiri işlemi görülmektedir [13].

Kaviteasyon, su yapılarında rastlanan oyulma olayıdır (Şekil 2c). Suyun hızla aktığı su yapılarında yüzey geometrisinde herhangi bir değişiklik akımın sürekliliğini bozup, düşük basınç bölgeleri oluşmasına yol açar. Akan suyun statik basıncı, sudaki buhar basıncından daha düşükse bu bölgede içi hava dolu kabarcıklar oluşur. Oluşan kabarcıklar suyun statik basıncının yüksek olduğu bölgelere taşındığında buhar su damlacıkları şeklinde yoğunlaşıp aniden dibe çöker. Böylece beton yüzeyinde patlama etkisine benzer şekilde, su darbeleri ve basınç dalgaları meydana gelir. Bu olayın sürekliliği beton yüzeyinde oyulmalara yol açar, özellikle dik açılı yüzeylerde bozulmalar görülür.

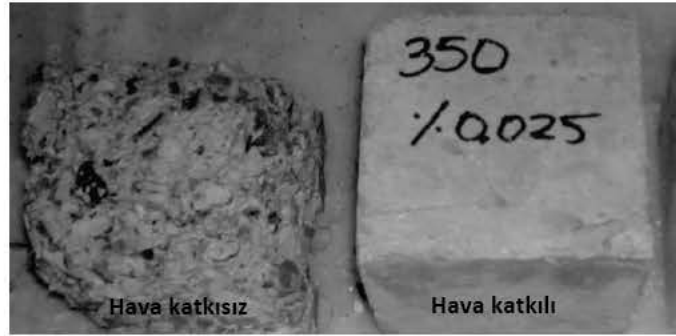
**Şekil 4.** 140 donma-çözölme devrine maruz kalmış beton örnekler

Aydın vd. [18] tarafından yapılan çalışmada hava sürükleyici katkıların betonun donma-çözülme dayanıklılığı üzerindeki etkisi incelenmiştir. Şekil 4’de 350 kg/m<sup>3</sup> çimento dozajlı hava katkısız ve çimento ağırlığının %0.025’i oranında hava sürükleyici katkı içeren (%4.6 oranında hava içeren) beton örneklerinin (S/Ç oranı 0.60, 28 günlük küp basınç dayanımı 30 MPa) 140 kez donma-çözölmeye maruz kaldıktan sonraki durumlarını göstermektedir. Görüldüğü gibi, hava sürükleyici katkı kullanılmayan beton elle ufalanacak düzeyde dayanım kaybederken, hava sürükleyici katkı kullanılan betonda çatlak dahi oluşmamış ve herhangi bir dayanım kaybı göstermemiştir.

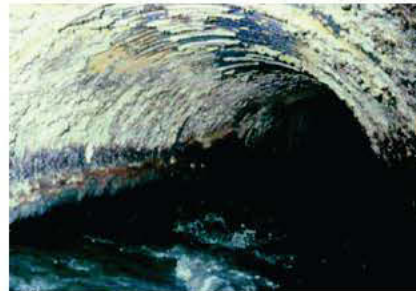
Şekil 6. Asit etkisiyle betonun bozulma mekanizması ve asit etkisiyle bozulmuş bir kanalizasyon tüneli

Asit reaksiyonlarının hızı ve şiddeti; asit tipine, etkilenme süresine ve asit yoğunluğuna göre değişir. Ancak en önemli etken oluşan kalsiyum tuzunun çözünürlüğüdür. Çözünürlük arttıkça, su ile taşınan maddeler zararı arttırmaktadır. Reaksiyonların gelişimine bağlı olarak sertleşmiş betonun yüzeyinden başlamak suretiyle bünyesinde yumuşama ve gözenekler oluşur. Ayrıca, biyolojik oluşumlar sonucu, kanalizasyon borularında olduğu gibi, zayıf asitler de kuvvetli asit haline dönüşebilir.

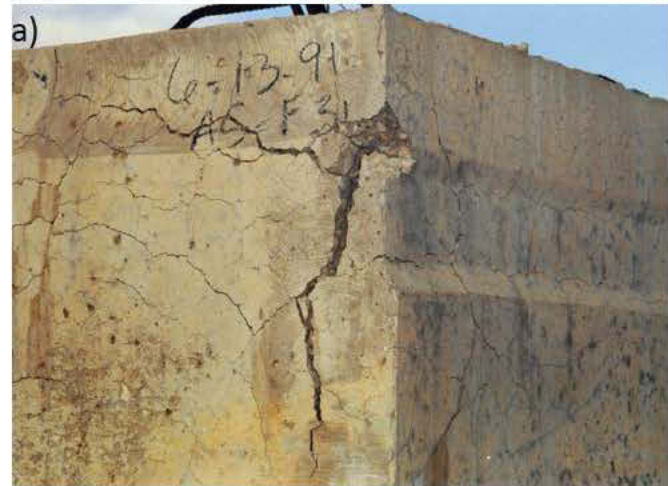
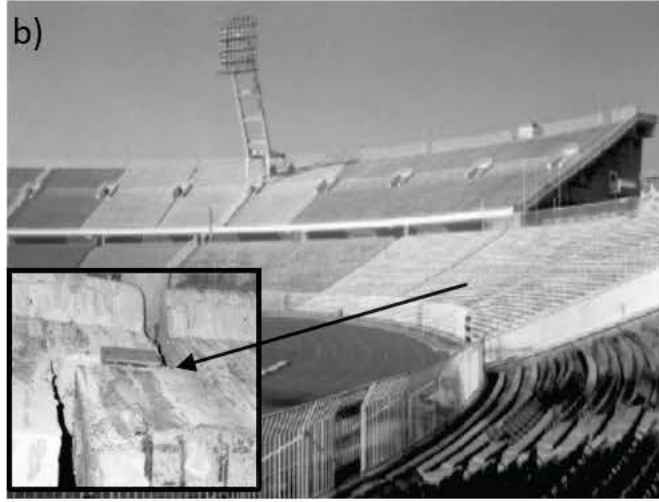
**Şekil 7.** Değişik sülfat etkisi oluşumları, a) Prefabrike bir giriş elemanda DEF oluşumu (ABD-Texas) b) Macaristan Ferenc Puskas Stadi yapı elemanlarında Tomasit oluşumu

Temel olarak sülfat saldırısı sonucu ortaya çıkan reaksiyon ürünleri; alçıtaşı, etrenjit ve tomasit olarak sıralanabilir. Tomasit etrenjit kristaline çok benzeyen bir kafes yapısına sahip olmasına karşın  $Al_2O_3$  içermemekte, bu bileşen yerine  $SiO_2$  bulunmaktadır. Genleştirici etkisi etrenjite kıyasla daha az olup, yaklaşık %45'i kadardır. Tomasit normal ortam koşullarında ender görülen bir sülfat etkisi ürünüdür. Özellikle kalker katkılı çimentolarla üretilen ve soğuk iklim koşullarına maruz kalan betonarme yapılarda tomasit oluşumuyla hasarlar ortaya çıkmıştır. Kuzey Avrupa ve İngiltere'de sülfat içeren zeminlerde inşa edilmiş pek çok köprü ayağında, Çin'de soğuk iklimin hüküm sürdüğü pek çok baraj yapısında tomasit kaynaklı hasarlar rapor edilmiştir. Şekil 7b'de Macaristan Ferenc Puskas Stadi yapı elemanlarında Tomasit oluşumu

nun neden olduğu hasarlar görülmektedir. Yapılan deneysel çalışmalar ve saha bulguları çimentoda kalker kullanım oranının %10 ile sınırlandırılmasına dikkat çekmektedir.

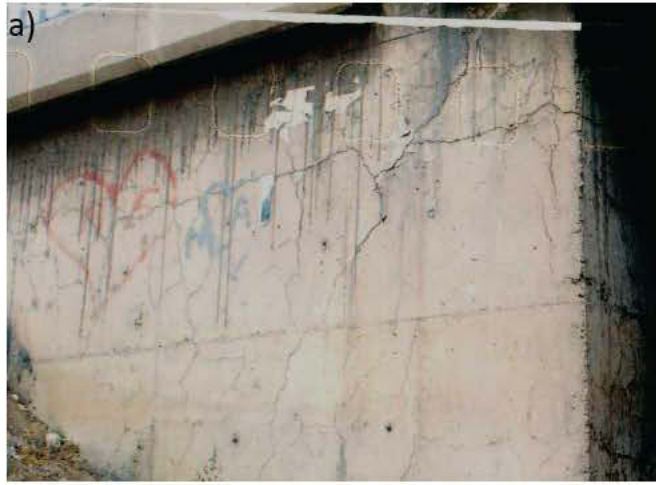
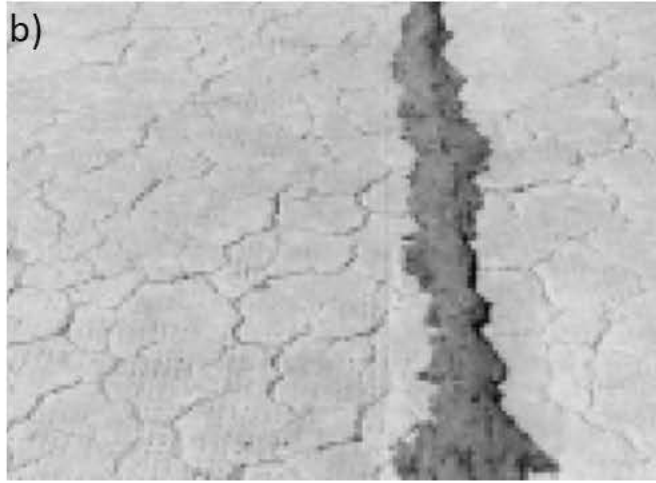
**Şekil 9.** ASR ve ACR hasarı a) ASR hasarına uğramış köprü ayağı (İzmir) b) Yaya yolu kaplamasında ACR çatlağı (Ontario, Kanada)

İzmir’de son 15-20 yılda inşa edilmiş bazı betonarme köprü ve viyadüklerde ASR sonucu oluşan tipik harita şeklindeki çatlaklara benzer hasarlar tespit edilmiştir [31]. Şekil 9a’da İzmir ve yöresinde ASR sonucu hasar görmüş bazı betonarme elemanlar gösterilmiştir.

Alkali-karbonat reaksiyonu (ACR) ise, ilk olarak Swensson tarafından Kanada’da 1957 yılında gözlemlenmiş ve araştırılmıştır. Şekil 9b’de bir yaya yolu kaplamasında ACR nedeniyle oluşan harita çatlakları görülmektedir. Fakat günümüzde, ACR’nin mekanizması ve zararları halen tam olarak anlaşılmamıştır. Örneğin, ACR’nin tek başına genişleme ve böylece hasar oluşturmadağını, oluşan hasara sadece ACR ile birlikte gerçekleşebilen ve dolomit taneleri içindeki killerin sebep olduğu ASR’nin yol açtığını öne sürülmüştür. Karbonat kayalarındaki mikro- ve kriptokristalin kuvars gibi silika içeriği, karbonatlarda ASR için oldukça önemli bir kriter sayılmaktadır. Bu reaksiyonda dolomit veya magnezyum içeren kireçtaşları reaksiyon sonucu magnezyum hidroksite dönüşürler. Dedolomitasyon adı verilen bu olay sırasında dolomit ve kireç, kendilerinden daha büyük hacimli olan kalsite ve brusite dönüşerek, harita şeklinde çatlaklara ve betonun tamamen parçalanmasına yol açabilir. Dolomitin esas maddesi  $\text{MgCO}_3$  su etkisiyle  $\text{Mg}(\text{OH})_2$ ’e dönüşmekte,  $\text{Mg}(\text{OH})_2$  ise suda çözünerek suyun taşın içine sızmasını sağlamaktadır. Taşın iç kısımlarında jeolojik devirlerden kalma kil damarları varsa bunlar su ile temas edip şişmekte ve agregaları patlatmaktadır. Alkali-karbonat jeli miktarca az olup genişlemeye daha ziyade dolomitin boşalması ile suya maruz kalıp şişen kil bileşenleri neden olmaktadır [1].

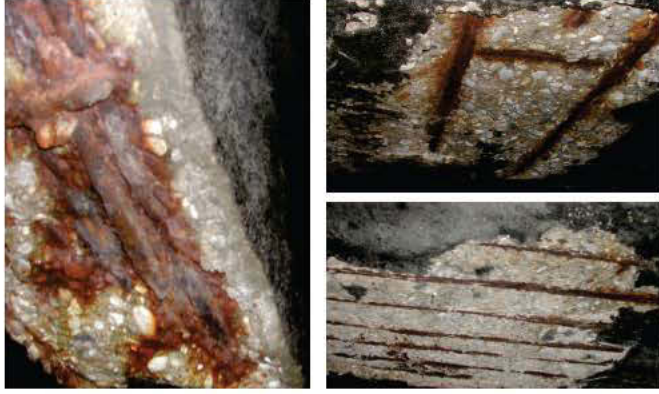
Şekil 11. Güllük iskelesinde korozyon hasarı

Deniz ortamında bulunan betonarme elemanlar değişik fiziksel ve kimyasal etkilere maruzdur. Klorür korozyonun yanı sıra, sülfat etkisi, donma-çözülme, tuz kristalizasyonu, aşınma etkisi, magnezyum iyonlarının etkisi ve karbonik asit etkisi mevcuttur. Genel olarak en çok hasar ıslanma-kuruma bölgesinde oluşur. Fiziksel etkiyi, dalgaların aşındırıcı etkilerinin yanı sıra, deniz suyu ile beton içine sızan tuzların, kuruma esnasında suyun buharlaşmasıyla betonda kalması, ıslanma-kuruma tekrar sayısı arttıkça betondaki tuz yoğunluğunun artması, tekrar ıslanma periyodunda kuru tuzların suyla temas edince hacimlerinin artarak betonda genleşme yaratmaları ve hasar oluşturulmaları olarak özetlemek mümkündür. Ayrıca tuzların kristalleşirken de büyük basınçlar oluşturduğu bilinmektedir. Kimyasal etki deniz suyundaki tuzlardan kaynaklanır. Deniz suyundaki sülfat iyonları betonda sülfat etkisi yaratırlar. Ancak oluşan etrenjit ve alçıtaşının deniz suyunda çözülmesi nedeniyle betonda hasar oluşturan genleşme etkisi ortaya çıkmaz. Yüksek  $\text{C}_3\text{A}$  içerikli çimento kullanıldığında hasar genleşme ile değil katı bileşenlerin erozyona uğrayarak kütleden ayrılmasıyla kendini göstermektedir. Betonun magnezyum tuzlarıyla uzun süreli teması halinde C-S-H içindeki kalsiyumun da  $\text{Mg}$  iyonlarıyla yer değiştirdiği görülür ki oluşan magnezyum silikat hidratın (M-S-H) bağlayıcılık özelliği yoktur, kolayca parçalanabilir. Bu durum betonda rijitlik ve dayanım kaybına yol açar. Deniz suyunun beton karma suyu olarak kullanılması da sakıncalıdır. Deniz suyundaki klorürler betonarme elemanlarda korozyona yol açmaları sebebiyle oldukça önemlidirler (Şekil 11).

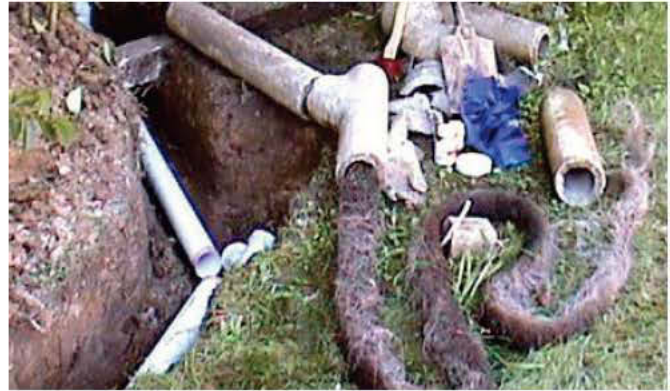
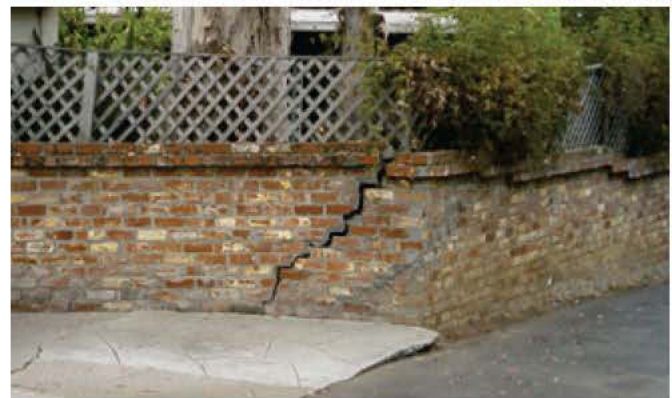
Şekil 13. Betonda oluşan biyolojik hasarlara örnekler

Beton yapılar, üzerlerindeki veya yakınlarındaki biyolojik oluşumlardan etkilenebilirler. Bitki ve ağaç kökleri çatlaklı veya boşluklu bölgelerden betonun içine sızarak, büyüyüp genişlerler. Oluşan genişleme etkisi sonucu betonarme elemanların çatlayıp, hasar görmeleri mümkündür. Suya doğru ilerleyen köklerin, özellikle beton künklerin içine sızıp boruları tıkadığı da görülmüştür (Şekil 13).
